# 建设项目竣工环境保护验收调查报告

项目名称: 江沙 338HF 井组 (江沙 338HF 井) 钻井工程

编制单位:四川中正源环保技术有限公司 2023 年 10 月

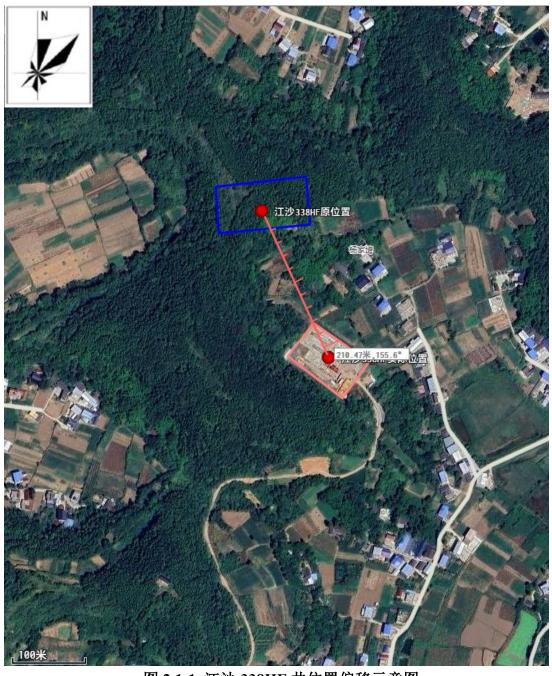
图 2.1-1 江沙 338HF 井位置偏移示意图

江沙338HF井组(江沙338HF井)位于四川省德阳市中江县回龙镇旺沟村5组, 较环评阶段,江沙338HF井井口位置向东南方向偏移了210m。地理位置偏移示意 图见图2.1-1。

变动原因:根据施工阶段调查及现场条件,原井场占地为林地,地形条件限制,现井场占地为耕地及部分林地,便宜井场布局及进场道路建设,更符合建设条件。

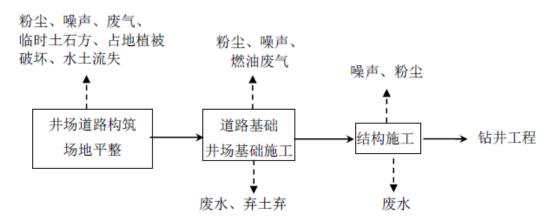
图 2.4-1 钻前工程工艺流程及产排污节点示意图

由于钻前工程施工主要为土建施工(新建井场、方井、生活区等)。

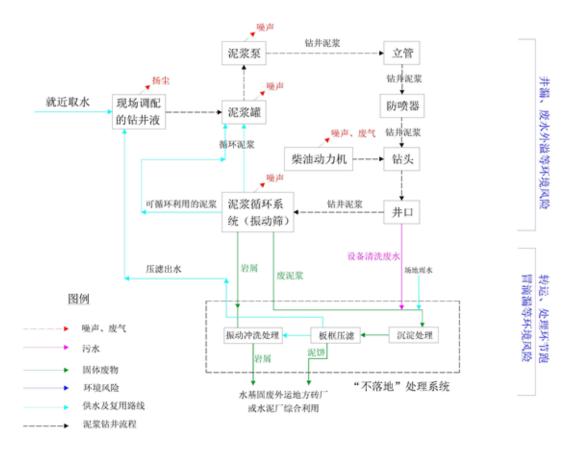
图 2.4-2 项目钻井及完井工程作业流程及产污环节图

钻井工程主要有设备安装、钻井、钻井辅助作业、固井等过程; 完井工程主要有完钻后洗井、射孔、压裂测试放喷等过程。

钻井由起下钻、接单根、钻井等作业组成;钻井辅助作业由电测井、综合录

井等作业组成;固井由下套管和注固井液两个过程组成;完钻后设备搬迁及井场清理。本项目采用水基和油基相结合的钻井工艺,对钻井过程中产生的污染物采取随钻处理,不会在井场内长期储存。

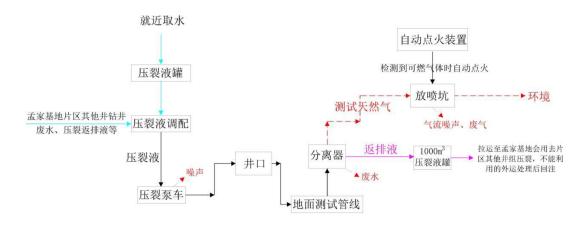
图 2.4-3 项目压裂工艺及产污环节图

当钻井钻至目的层后,进行储层改造作业,对气井进行油气测试作业,以取得该井施工段流体性质、测试产能、地层压力等详细工程资料。油气测试作业包括射孔、压裂和测试放喷等过程。

本项目在进行压裂测试前对气井进行洗井作业,替换井下的泥浆,为下一步 压裂作业做准备。本工程洗井作业采用清水对套管进行清洗,不涉及酸洗工序, 洗井废水排入平台水池中,用于压裂作业时配制压裂液。

射孔技术是把射孔专用设备送至井下预定深度,对准目的层引爆射孔器,射孔弹被导爆索引爆后,产生高温、高压冲击波,从而穿透套管、水泥环进入地层,形成一个孔道,构成目的层至套管内连通的一项技术。射穿产层后油气井的生产能力受产层压力、产层性质、射孔参数及质量影响。射孔噪声一般产生在地表以下上千米的产层,不会对地表的声环境造成影响。

射孔后,为提高产层的渗透能力,实施压裂作业。本工程采用水力压裂,利用地面压裂车组把压裂液以足够高的压力和足够大的排量沿井筒注入井中。由于注入速度远远大于油气层的吸收速度,所以多余的液体在井底憋起高压,当压力超过岩石抗张强度后,油气层就会开始破裂形成裂缝。当裂缝延伸一段时间后,继续注入携带有支撑剂的混砂液扩展延伸裂缝,并使之充填支撑剂。施工完成后,由于支撑剂的支撑作用,裂缝不致闭合或至少不完全闭合,因此即可在油气层中形成一条具有足够长度、宽度和高度的填砂裂缝。此裂缝具有很高的渗滤能力,并且扩大了油气水的渗滤面积,故油气可畅流入井,注入水可沿裂缝顺利进入地层,从而达到增产增注的目的。

为了解气井的产气量,在完井及压裂后,需进行测试放喷。测试放喷是在射 孔、压裂作业后,利用测试放喷专用管线将井内油气引至放喷池点火燃烧对油气 井进行产量测试的过程。
